## **CODE 364**

### **BUILDINGS WITH HIGH ARCHITECTURAL VALUE-TWO EXAMPLES OF RESTORATION AND SEISMIC REINFORCEMENT**

**Lemme, Alberto<sup>1</sup>; Iovinella, Ivano<sup>2</sup>;**

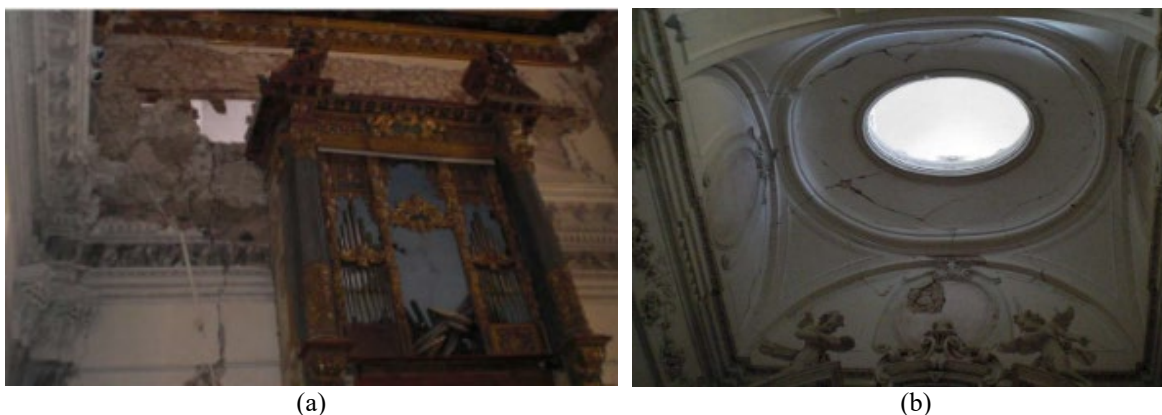
Figura 3: a), disgregazione della parete dietro l'Organo b) cupola abside

Per l'Oratorio la strategia globale adottata ha visto la riparazione del danno sismico attraverso la ricostruzione della parete dietro l'organo ed il miglioramento del suo ammassamento con le due pareti longitudinali. Si è intervenuto anche migliorando le qualità meccaniche della muratura pur non potendo farlo in modo diffuso a causa della presenza di numerosi apparati decorativi. La spicconatura dell'intonaco è stata eseguita all'esterno, ad eccezione delle parti coperte dalle paraste lapidee, e all'interno in modo più esteso, ad eccezione delle parti interessate dagli altari, dal cornicione e dalle stesse paraste decorate. Il rinforzo è stato eseguito con l'applicazione di malta fibrorinforzata e rete in tessuto di basalto [2] [3] [4], utilizzando connessioni trasversali realizzate in tessuto di acciaio o con barre elicoidali in acciaio inossidabile. Gli interventi locali sono stati calibrati per mitigare la vulnerabilità delle strutture e degli apparati decorativi che, nel caso specifico, sono fortemente integrate.

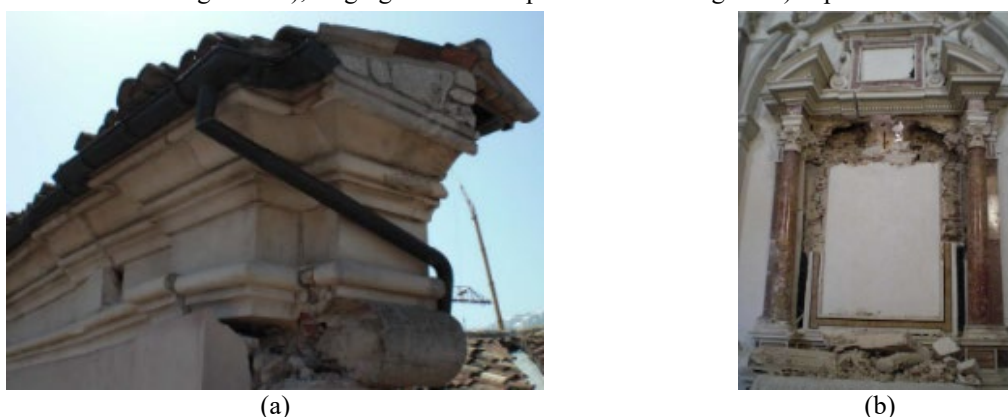
anche se fortemente lesionati, hanno evidenziato una buona resistenza allo scuotimento sismico. Lungo la facciata secondaria (su via S. Antonio) parte della muratura nell'intorno ad un'edicola votiva si è disgregata con una inflessione del paramento esterno (figura 4b).

Figura 4 : a) rotazione della vela campanaria, b) inflessione della muratura

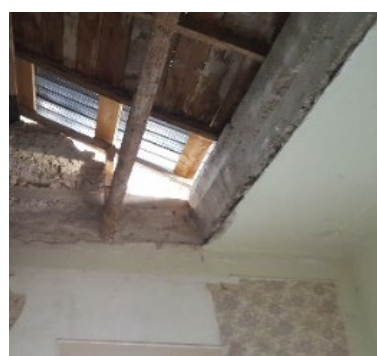
(b)

Figura 6: a) volta in muratura del piano primo, b) cordolo in cemento armato di recente realizzazione

La rimozione degli intonaci ha messo in evidenza le strutture verticali profondamente modificate nella loro configurazione originaria a seguito dell'intervento realizzato negli anni trenta del secolo scorso, con inserimento di elementi impropri in cemento armato come il cordolo di copertura (figura 6b) e le piattabande e la sostituzione dei solai lignei con solai in ferro e tavelloni.

Il danno dovuto al terremoto del 2009 è imputabile principalmente a tali interventi che hanno sostanzialmente peggiorato il comportamento della struttura. Questi ultimi hanno introdotto vulnerabilità aggiuntive al sistema strutturale senza peraltro prevedere alcun presidio antisismico, quali catene o tiranti.

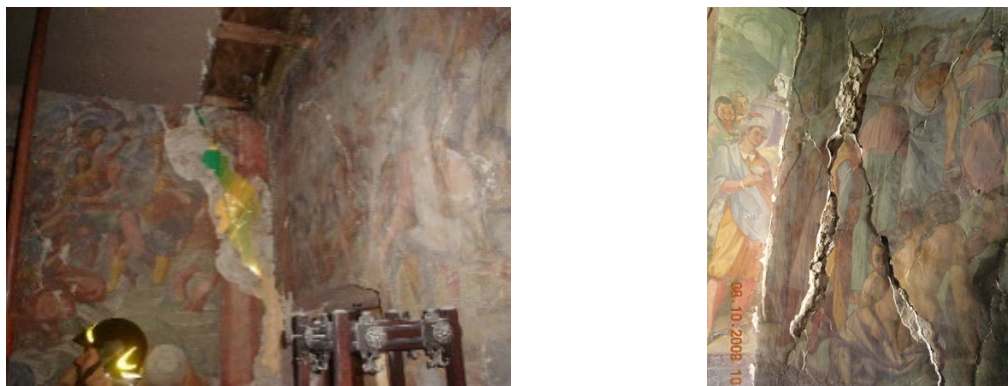
L'evento sismico del 2009 ha provocato danni gravissimi a tutta la struttura ed in particolare al ciclo degli affreschi, che hanno subito dissesti e caduta di porzioni di dipinto (figura 7) oltre che distacco

dell'intonachino decorato dal sottostante supporto murario. Si sono prodotte larghe crepe che attraversano i dipinti e numerose fessurazioni che rendono l'adesione della stesura pittorica molto precaria e a rischio di distacco. Nell'angolo della sala affrescata all'incrocio con la parete realizzata negli anni 30 si sono formate profonde lesioni passanti. La struttura è stata interessata dal ribaltamento delle pareti del secondo livello e dalla flessione orizzontale e verticale delle pareti del salone affrescato. L'analisi del danno, rilevato con maggiore sicurezza dopo la rimozione degli intonaci, ha consentito di formulare alcune ipotesi relative al comportamento del complesso edilizio a seguito del terremoto del 2009.

Figura 7: lesioni sugli affreschi al piano primo

L'assenza di collegamenti di piano in senso longitudinale e la scadente connessione tra le pareti, hanno favorito il cinematisimo di ribaltamento di una facciata, reso evidente dalle profonde lesioni sugli affreschi. Per quanto riguarda i meccanismi nel piano, sono visibili all'esterno e all'interno profonde lesioni ad andamento diagonale (figura 8), in particolare lungo la rampa di scale che conduce al salone affrescato e lungo la parete del salone stesso.

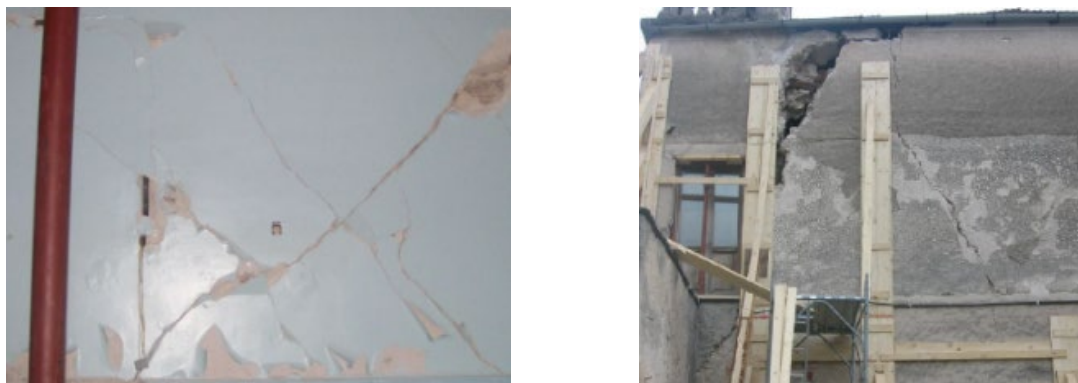
Figura 8 : lesioni da taglio
