## Interventi su edifici in muratura di interesse culturale

Ing. Alberto Lemme<sup>a</sup>, Dott. Antonio Mignemi<sup>b</sup>, Ing. Carmenzo Miozzi<sup>c</sup>

### Abstract

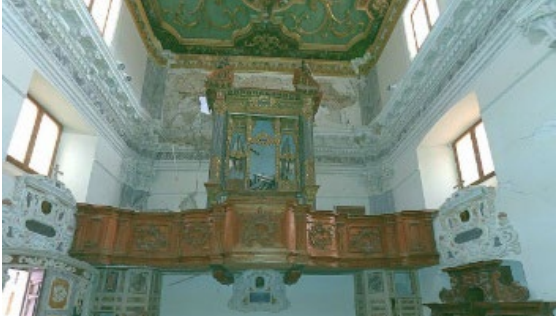
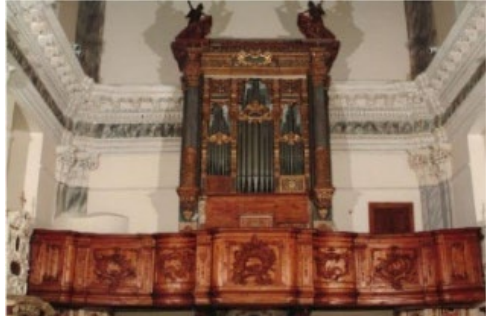
| Organo del settecento nell’oratorio S. Antonio L’Aquila - a) prima 2009, b) dopo il restauro a seguito del sisma del 2009 | |

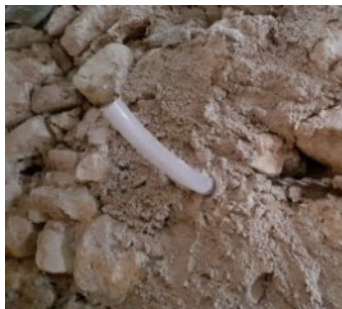
| Casino delle Delizie Branconio L'Aquila : a) applicazione nanocalci a spruzzo, b) prova penetrometrica sulla malta consolidate con nanocalci | | Casino delle Delizie Branconio L'Aquila : consolidamento delle murature con iniezioni di malta di calce idraulica | |

Nel caso delle superfici affrescate o ricoperte di intonaci di pregio il consolidamento può essere realizzato con iniezioni di calce e/o l'impiego di nanocalci e, se possibile, l'inserimento di connessioni trasversali in acciaio inox di piccolo spessore per il collegamento dei paramenti murari. Inoltre i materiali impiegati, inutile a dirlo, devono essere compatibili con quelli in opera.....

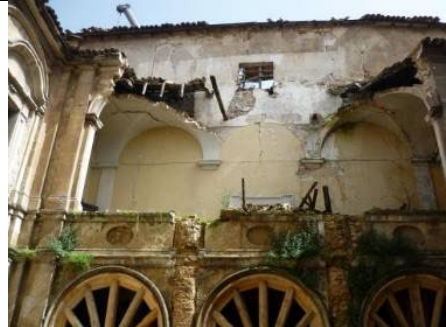
| Palazzo Ardinghelli L'Aquila - Particolare della loggia su Piazza S. Maria Paganica crollata nel sisma del 2009 – Foto A. Lemme | Palazzo Ardinghelli L'Aquila - La loggia su piazza S. Maria Paganica restaurata dopo il sisma del 2009 Foto A. Mignemi |

Per la ricostruzione e ricollocazione degli elementi lapidei crollati quali pilastri, archi e volte a crociera del loggiato di

palazzo Ardinghelli a L'Aquila, preliminarmente all'esecuzione del lavoro di ricostruzione dei pilastri, è stato eseguito a piè d'opera il montaggio degli elementi lapidei dei pilastri e degli archi provenienti dal crollo. Questo montaggio è realizzato a secco per valutare l'entità delle lacune e la loro reintegrazione. I pilastri crollati della loggia, una volta recuperati mediante incollaggio dei frammenti e la reintegrazione delle lacune, sono stati rimontati in situ prima a secco mediante l'utilizzo di Perniture in acciaio, poste fra un concio e l'altro, e l'inserimento di nastri in acciaio disposti in modo perpendicolare al concio lapideo in modo da dare solidità ai conci ed evitare che questi possano aprirsi.

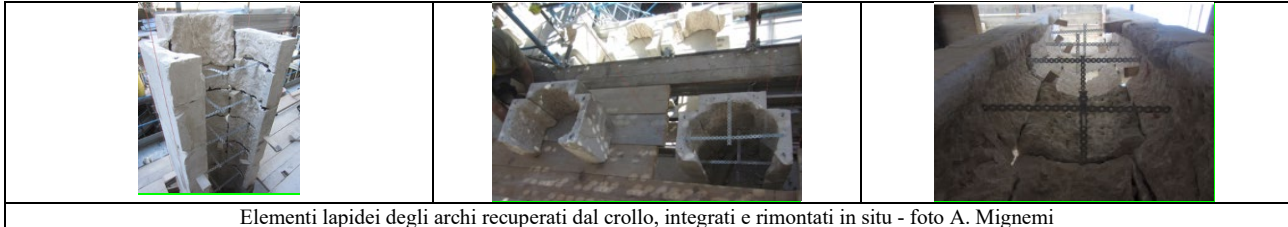
Elementi lapidei degli archi recuperati dal crollo, integrati e rimontati in situ - foto A. Mignemi

Il rimontaggio dell'apparato lapideo a secco ha permesso di verificare la corretta posizione dei conci nel rispetto dell'altezza, il ricorso dei conci lapidei e verificare dall'interno se il sistema di connessioni in acciaio potesse funzionare. A seguito i pilastri sono stati riempiti con un nuovo apparecchio in mattoni pieni.

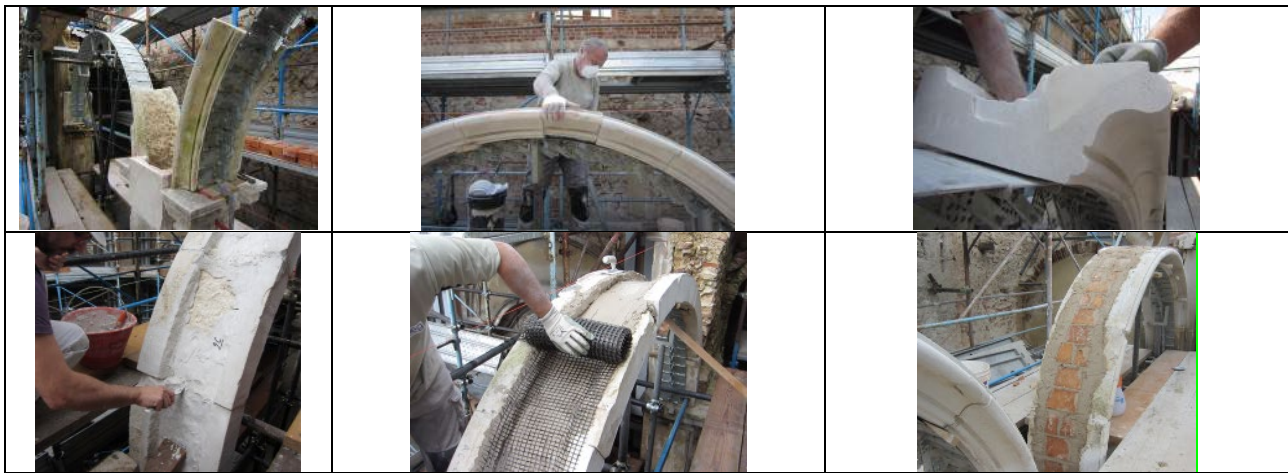
Fase di stuccatura dei conci; fase di consolidamento estradossale in fibra di basalto e malta di calce; inserimento di mattoni pieni allo scopo di ottenere una superficie piana pronta per la costruzione dell'arco a mattoni (strutturale) e volta a crociera – Foto A. Mignemi

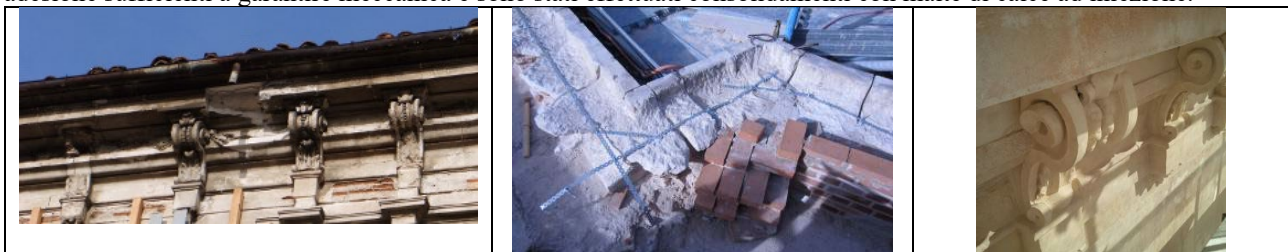
Cornicione di Palazzo Ardinghelli

Il cornicione di palazzo Ardinghelli è realizzato con elementi lapidei di supporto arricchiti da stucchi di matrice calcarea, realizzati con una malta a base di calce. Le decorazioni hanno un considerevole aggetto e consistono in ampie volute arricchite da foglie d'acanto che sorreggono visivamente la cornice superiore, collegate tra loro da ghirlande di foglie d'acanto. Le volute sono costruite su di un'anima in mattoni ricoperta da una malta da aggrappaggio ad un ulteriore strato di arriccio e infine è stato steso l'ultimo strato di malta, più sottile di spessore, con cui è stato realizzato il modellato definitivo. L'intervento di restauro ha avuto lo scopo di conferire agli strati d'intonaco continuità strutturale e valori di adesione sufficienti a garantire meccanica e sono stati effettuati consolidamenti con malte di calce ad iniezione.

In base al rilievo fatto ed alla lettura della tipologia del danneggiamento del cornicione, nel modello semplificato si ipotizza una rottura per flessione della "mensola" indicata con il tratto di colore rosso nella fig.32 dovuta alle sollecitazioni della massa sovrastante e della copertura delimitate dal tratto verticale di colore blu. Le frecce gialla e verde indicano le azioni dovute a carichi gravitazionali G e ad azioni sismiche orizzontali S.

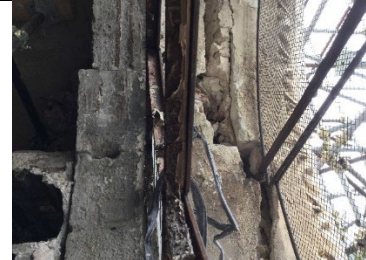
In questa zona, da un punto di vista architettonico e strutturale, i danni da sisma sono stati rilevanti e di conseguenza l'apparato decorativo in stucco ha riportato importanti danni che in parte si manifestano con lesioni e distacchi mentre in alcune zone, dove gli spessori sono notevoli, si percepisce che l'intero apparato presenta distacchi significativi a ridosso della muratura.

| <p>Sopra nella foto si evidenziano i distacchi dell'apparato in stucco addossato all'elemento lapideo del rosone.</p> | <p>Particolare del degrado del rosone. Lesione presente fra i due paramenti del rosone</p> | <p>Ubicazione Connessioni trasversali in controfacciata</p> |

Gli interventi di restauro si prevedono le seguenti operazioni: Inserimento di collegamenti in filo di acciaio flessibile (trefolo) e guainato da applicare mediante piombatura su appositi fischer di acciaio su 2 puttini, consolidamento e riadesione dell'intonaco e degli stucchi alla struttura muraria mediante iniezione di malte a base di calce con eventuale inserimento di micropernature, lungo il perimetro, oltre il cornicione, sono previste connessioni trasversali realizzate con barre in acciaio inox iniettate, inserimento, tra il rivestimento in pietra esterno e quello interno, di un terzo paramento realizzato con pietre squadrate della stessa dimensione dei blocchi del paramento interno, intervallate da blocchi di lunghezza maggiore, uno ogni 4 pietre, connessioni trasversali con barre in acciaio inox disposte perimetralmente all'esterno del rosone. (si veda tavola interventi architettonici), stuccatura delle lacune e delle fessurazioni presenti sugli elementi in stucco e sulla parte lapidea del rosone interno, pulitura dell'apparato lapideo corrispondente al rosone e degli elementi in stucco raffiguranti i puttini, ghirlande e volute varie.

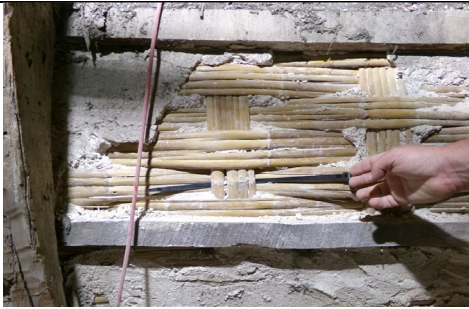
Nel caso di due volte nell'ex Licelo I via Maielle all'Aquila partendo dall'intradosso è presente un primo strato di intonaco di calce o gesso avente spessore di circa 2 cm sul quale sono appoggiati decorazioni a stucco. Sia l'intonaco che gli stucchi dovranno essere restaurati e conservati. Al di sopra dello strato di intonaco è presente l'incannucciato realizzato con mezze canne avente diametro di circa 2 cm disposte a maglia sovrapposta con un intreccio a sormonto costituite, da uno strato di 4-5 semicanne in direzione dei paralleli per una larghezza di circa 5 cm e da un secondo strato di cannuccie in direzione ortogonale che, in moto alternato, a distanza di circa 30 cm passano sopra e sotto il primo strato di cannuccie. Lo spesso del cannuccio è di circa 2 cm. Al di sopra della maglia di cannuccio è presente uno strato di malta di calce in discrete condizioni che termina in corrispondenza di ogni listello che sporgono verso l'alto di altri 2 cm circa.

| Volta in camorcanna prima intervento<br>Particolare cannuccio intrecciato | Intervento di rinforzo della camorcanna con fasce in acciaio trasversali in legno | |

Intervento realizzato : Rinforzo delle delle centine mediante risanamento con trattamenti, inserimento di tavole della stessa essenza disposte ai lati e integrazione della agli appoggi, trattamento ed eventuale rinforzo dei listelli radiali, restauro dell'intonaco e degli stucchi all'intradosso, miglioramento del collegamento tra l'incannucciato e il sistema resistente della volta mediante l'inserimento di fascette in acciaio inox al di sotto dei fasci disposti secondo i meridiani in modo alternato e i paralleli.
