Interventi su edifici in muratura di interesse culturale

Ing. Alberto Lemme^a, Dott. Antonio Mignemi^b, Ing. Carmenzo Miozzi^c

Abstract

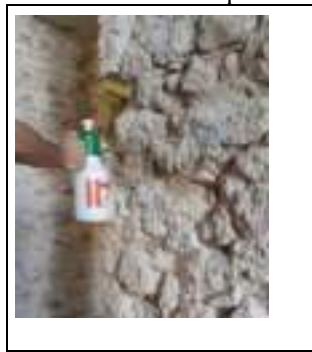
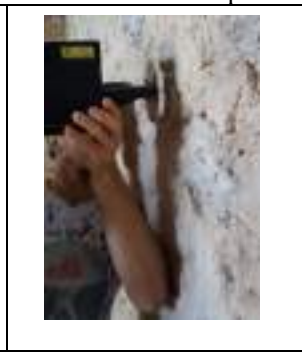
Il Casino delle Delizie in L'Aquila conserva dipinti realizzati con tecnica del "buon fresco" lungo le quattro pareti di una sala, databili tra la fine del 1500 primi 1600, narranti le "Storie della vita di Mosè" e riferibili alla scuola di Raffaello, altre porzioni dipinte si trovano, lungo le pareti dove insiste la scala originale che porta dal piano terra al primo piano. Purtroppo l'evento sismico, ha provocato gravissimi danni a tutta la struttura con conseguenze drammatiche sul ciclo di affreschi. Il consolidamento delle murature, in corrispondenza delle pareti affrescate è stato realizzato con iniezioni di preconsolidamento di nanocalci, iniezioni di malta di calce naturale e l'inserimento di connessioni trasversali elicoidali in acciaio inox disposte e utilizzate anche per la cucitura delle lesioni (figure 36a, 36b, e 37b). L'intervento è stato realizzato soltanto sul lato esterno dove non erano presenti gli affreschi.

Casino delle Delizie Branconio L'Aquila : a) applicazione nanocalci a spruzzo, b) prova penetrometrica sulla malta consolidate con nanocalci		Casino delle Delizie Branconio L'Aquila : consolidamento delle murature con iniezioni di malta di calce idraulica

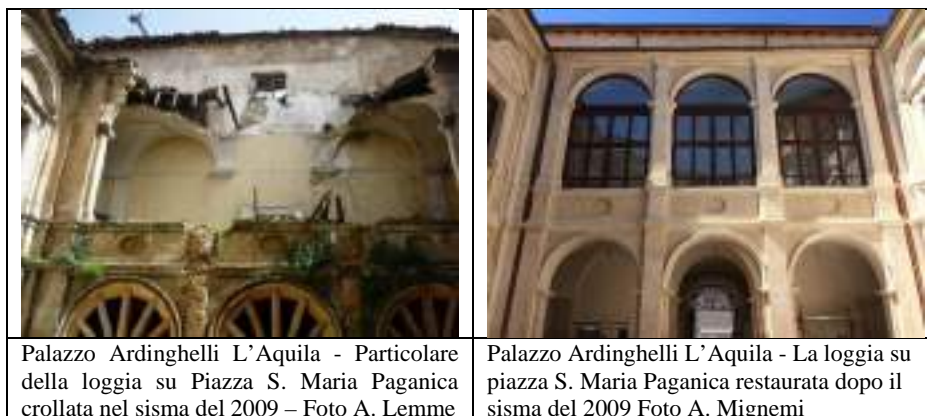
In presenza di materiali decorativi in lapideo occorre verificare la connessione con la muratura, dimensionare le eventuali connessioni e tenere conto di questi elementi come irrigidimenti delle strutture verticali.

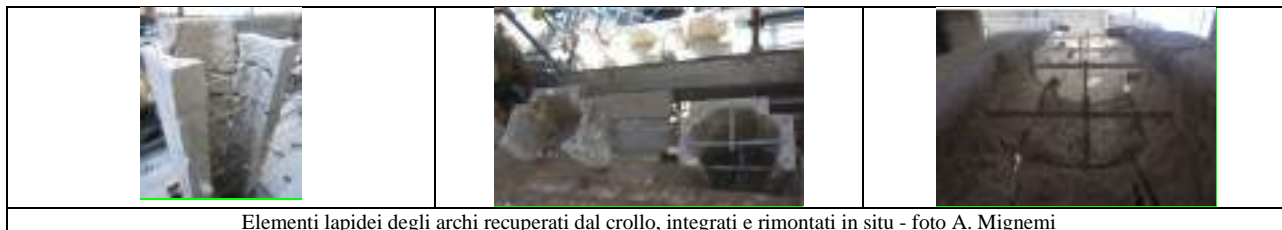
palazzo Ardinghelli a L'Aquila, preliminarmente all'esecuzione del lavoro di ricostruzione dei pilastri, è stato eseguito a piè d'opera il montaggio degli elementi lapidei dei pilastri e degli archi provenienti dal crollo. Questo montaggio è realizzato a secco per valutare l'entità delle lacune e la loro reintegrazione. I pilastri crollati della loggia, una volta recuperati mediante incollaggio dei frammenti e la reintegrazione delle lacune, sono stati rimontati in situ prima a secco mediante l'utilizzo di Pernature in acciaio, poste fra un concio e l'altro, e l'inserimento di nastri in acciaio disposti in modo perpendicolare al concio lapideo in modo da dare solidità ai conci ed evitare che questi possano aprirsi.

Elementi lapidei degli archi recuperati dal crollo, integrati e rimontati in situ - foto A. Mignemi

Il rimontaggio dell'apparato lapideo a secco ha permesso di verificare la corretta posizione dei conci nel rispetto dell'altezza, il ricorso dei conci lapidei e verificare dall'interno se il sistema di connessioni in acciaio potesse funzionare. A seguito i pilastri sono stati riempiti con un nuovo apparecchio in mattoni pieni.

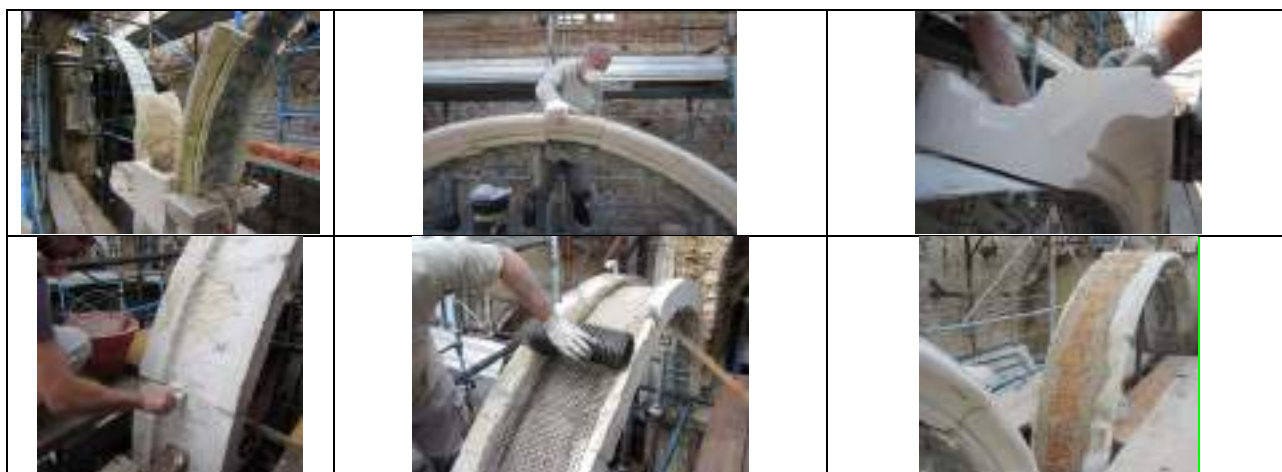
Fase di stuccatura dei conci; fase di consolidamento estradossale in fibra di basalto e malta di calce; inserimento di mattoni pieni allo scopo di ottenere una superficie piana pronta per la costruzione dell'arco a mattoni (strutturale) e volta a crociera - Foto A. Mignemi

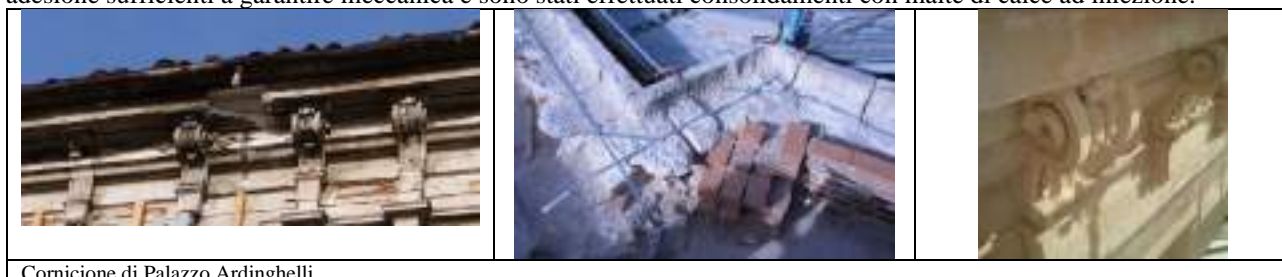
Cornicione di Palazzo Ardinghelli

Il cornicione di palazzo Ardinghelli è realizzato con elementi lapidei di supporto arricchiti da stucchi di matrice calcarea, realizzati con una malta a base di calce. Le decorazioni hanno un considerevole aggetto e consistono in ampie volute arricchite da foglie d'acanto che sorreggono visivamente la cornice superiore, collegate tra loro da ghirlande di foglie d'acanto. Le volute sono costruite su di un'anima in mattoni ricoperta da una malta da aggrappaggio ad un ulteriore strato di arriccio e infine è stato steso l'ultimo strato di malta, più sottile di spessore, con cui è stato realizzato il modellato definitivo. L'intervento di restauro ha avuto lo scopo di conferire agli strati d'intonaco continuità strutturale e valori di adesione sufficienti a garantire meccanica e sono stati effettuati consolidamenti con malte di calce ad iniezione.

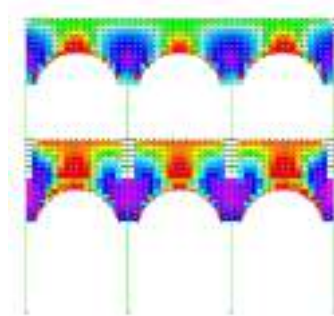
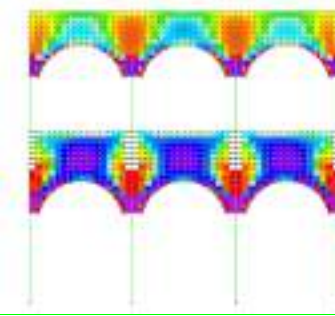
Il primo modello di calcolo è stato elaborato per stimare l'accelerazione che porta al danneggiamento. Il modello è costituito da elementi trave, che rappresentano i pilastri, e da elementi di tipo "shell" a quattro nodi utilizzati per la schematizzazione della muratura.

Valutazione delle tensioni indotte nella muratura (elementi shell) dai carichi statici, peso proprio oltre l'aliquota degli accidentali. La tensione verticale registrata varia da 0 (aree rosse) a 0.75 MPa (aree viola). C. Miozzi	Valutazione delle tensioni indotte nella muratura (elementi shell) dai carichi statici e sismici (allo SLV). La sollecitazione "di taglio" registrata varia da 0 (rosso) a 0.7 MPa (viola). C. Miozzi
