## Interventi su edifici in muratura di interesse culturale

Ing. Alberto Lemme<sup>a</sup>, Dott. Antonio Mignemi<sup>b</sup>, Ing. Carmenzo Miozzi<sup>c</sup>

### Abstract

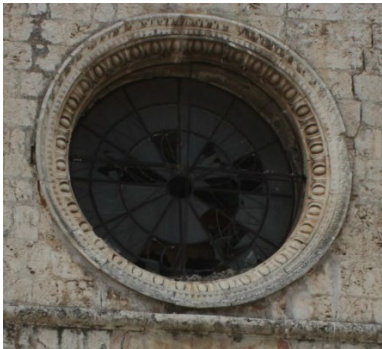
| Rosone e portale lapideo – Chiesa della Misericordia (Aq) | Grata metallica e imbotti in pietra - Palazzo Ardinghelli (Aq) | Portale e imbotti in lapideo nella facciata di Palazzo Ardinghelli (Aq) |

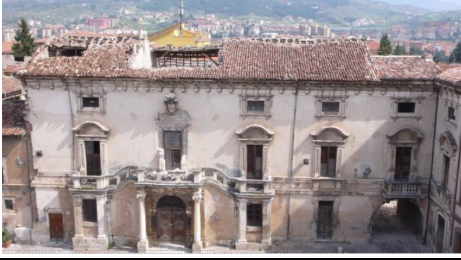
| cappella con decorazioni a stucco al piano nobile | Elementi decorativi in facciata | | |
